<b>Standort</b>	Waldhaus
<b>Datum:</b>	Freitag, 23. August 2024 - 14:00 Uhr bis 14:45 Uhr
<b>Modultyp:</b>	IBC MonoSol 410-425 ES10-HC-N BF
<b>Installationsdatum:</b>	Juni / Juli 2024
<b>Temperatur / Wind:</b>	27°C / 5 km/h
<b>Einstrahlungsleistung:</b>	855 W/m <sup>2</sup>
<b>Drohentyp / IR-Kamera:</b>	DJI M3T Enterprise / Bildauflösung 640 x 512

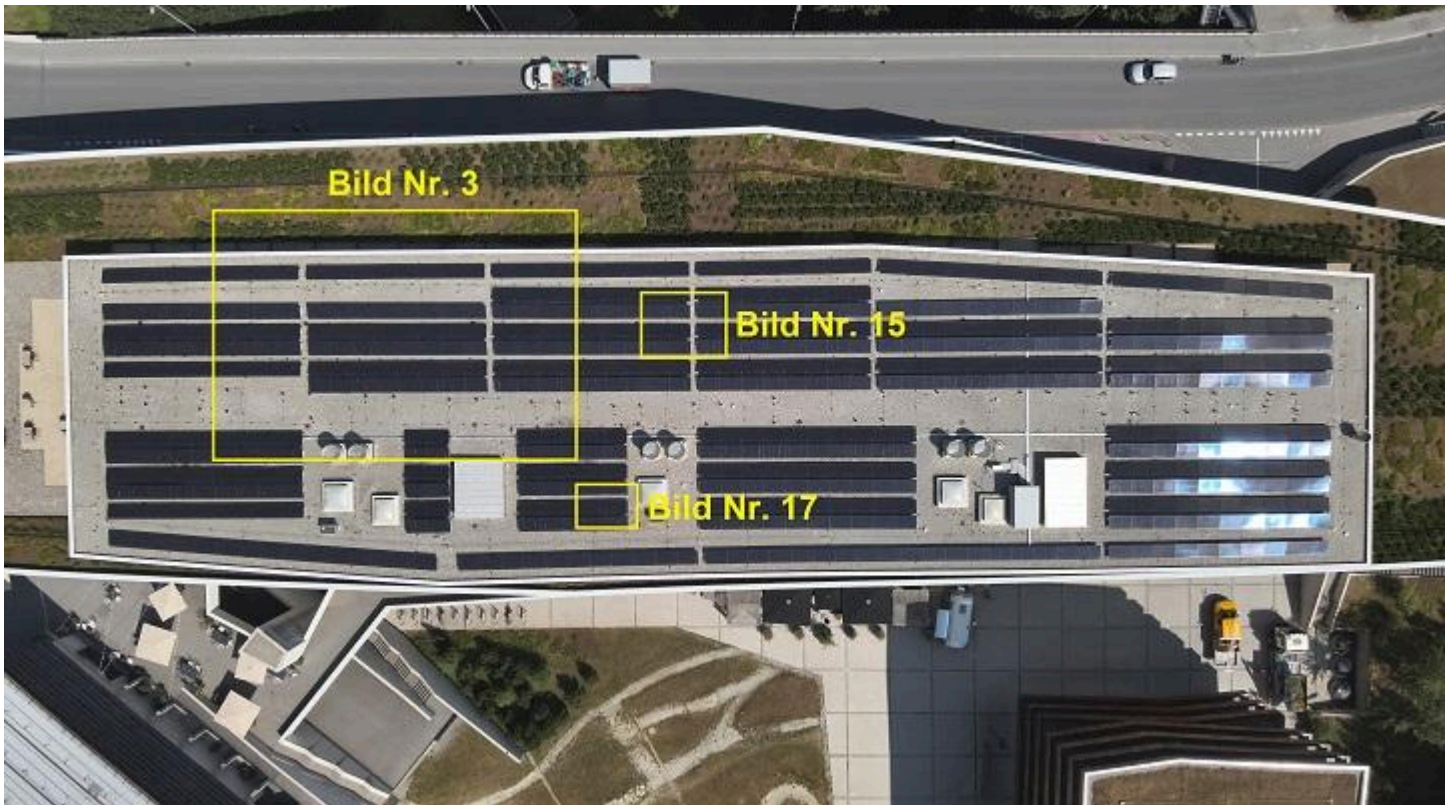
## IR Bild Nr. 3

- Bild 3: Gleichmässige Temperaturen über die gesamte Anlage.
- Ausrichtung Nordost: 35°C bis 40°C
- Ausrichtung Südwest: 40°C bis 45°C

(Messgenauigkeit: ±2 °C)

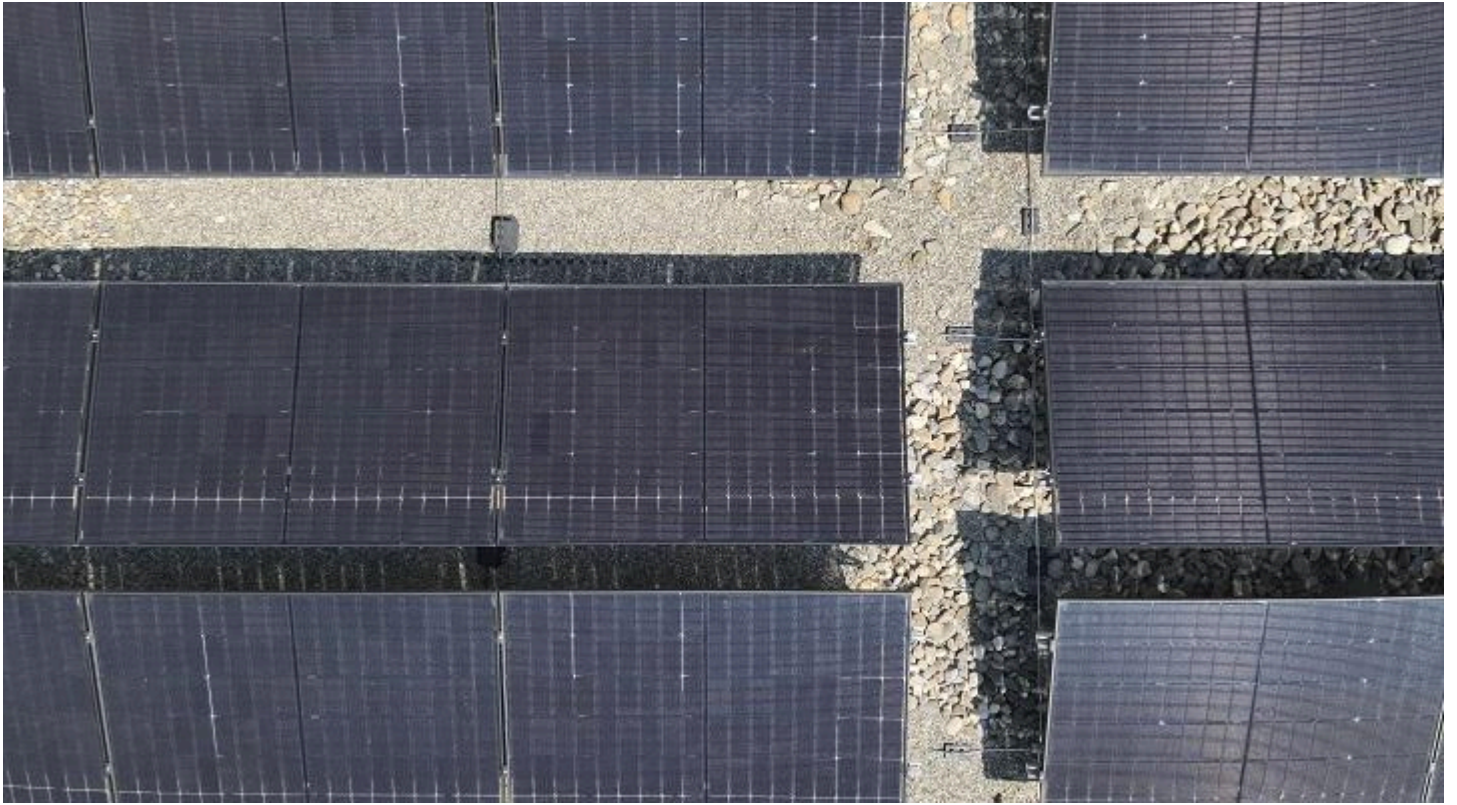
RGB Bild Nr. 15

- Bild 15: Überhitzte Zellen
- Bild 17: Verschmutzung

**Empfehlung:** Nächste Wärmebildinspektion im August 2026
